QUALITY ASSURANCE/QUALITY CONTROL REPORT

AEE/QA/PR/113 /2023-24, DATE: 27/12/23					
Name of Work	: Upgradation Of Musical Fountain and other Developmental Works in Kempegowda park in ward no 04 of Yelahanka Satalite town sub division Annex 06 SL No 249				
Estimate Amt Rs	: RS.102.00 Lakhs				
Agency Name	: Sri. M Vinay Kumar (M/s Vinay Enterprises)				
Job Code	: 004-20-000025				
Bill No.	: 1st and Final Bill				
Bill Amt Rs	: Rs. 1,02,85,876.19 [including GST]				
Type of Test Performed	: Physical Inspection				
Materials on which Tests Was Performed	: 1. Physical Inspection of XENON POLE X-V SQUARE 2. Physical Inspection of XENON POLE - DIAMOND 3. Physical Inspection of Flood Light 4. Physical Inspection of Water Fountain 5. Physical Inspection of Panel Box				
Officers present during inspection	: <table border="0"> <tr> <td>1.Sri .K.M.Yadukrishna</td> <td>A.E.E- QA/QC</td> </tr> <tr> <td>2. Sri Syed Jameel</td> <td>JE - (Ele-west)</td> </tr> </table>	1.Sri .K.M.Yadukrishna	A.E.E- QA/QC	2. Sri Syed Jameel	JE - (Ele-west)
1.Sri .K.M.Yadukrishna	A.E.E- QA/QC				
2. Sri Syed Jameel	JE - (Ele-west)				
Observations	: Field Inspection: ➤ The detailed report containing illumination

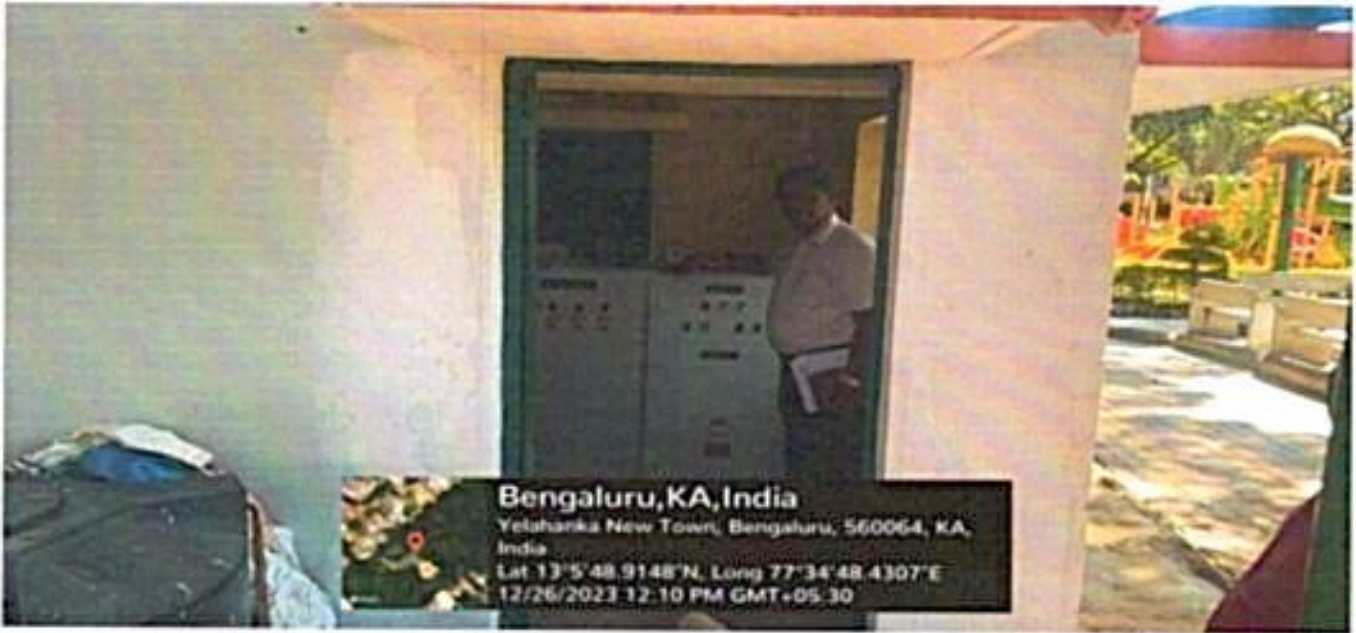
Location 3 : Panel Board Kempegowda Park, Yelahanka New Town

Physical verifications of installed Xenon Pole X-V Square , Xenon Pole – Diamond, Flood Light, Water Fountain and Panel Box was verified at above locations and found work satisfactory as per BBMP Standards.

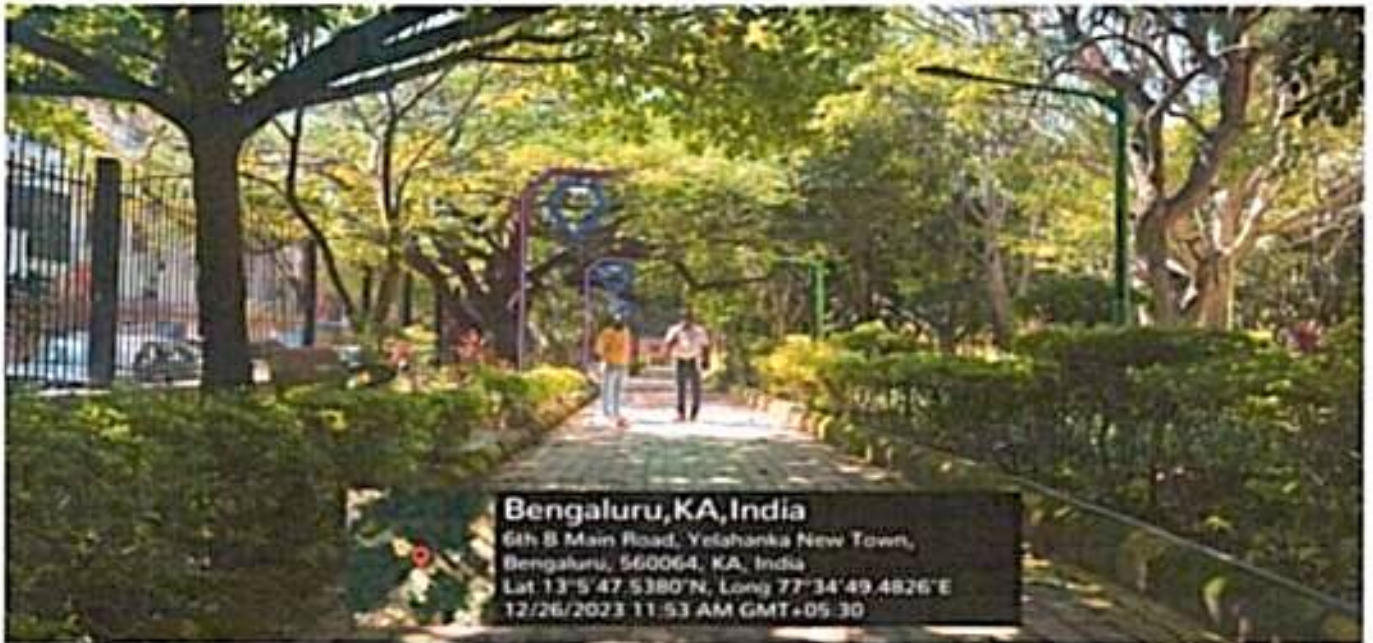
Location 4 : Walking Track, Kempegowda Park, Yelahanka New Town

S No	LOCATIONS	LUX Measurement Recorded
1	Location -1	141
2	Location -2	315
3	Location -4	108
4	Location -6	89
5	Location -7	189
